Ocorrência e Laudo nº 01.03.06.022016.00114

**LAUDO DE EXAME PERICIAL QUÍMICO METALOGRAFICO**

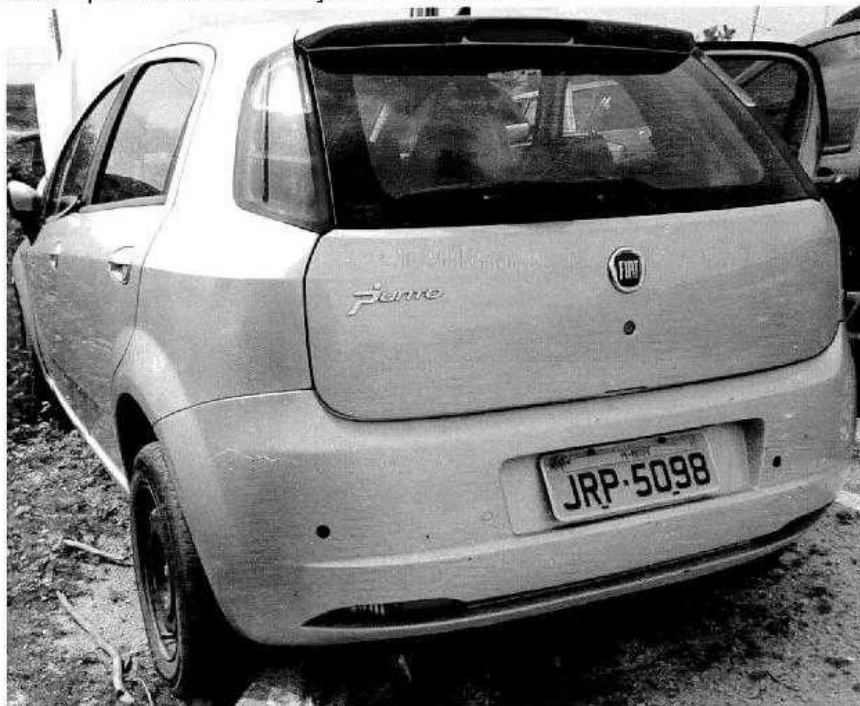
Fotografia ilustrativa de nº 01– Mostra uma visão geral do veículo.

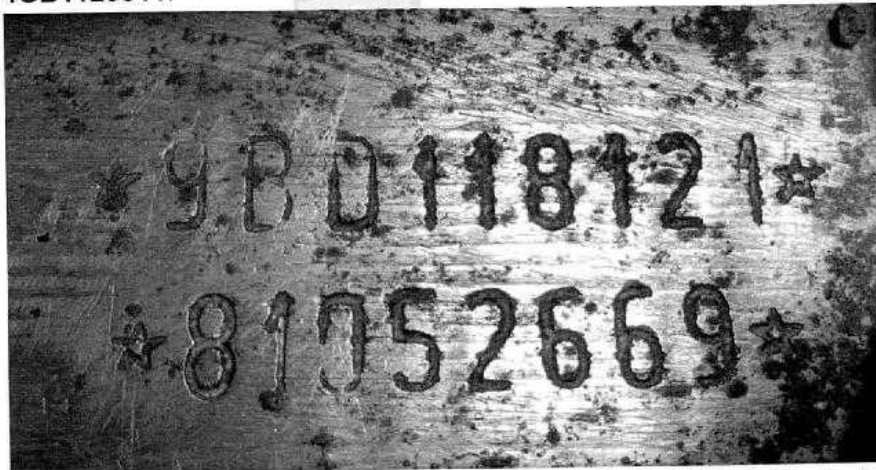
Após uma primeira limpeza no local específico e adjacências da gravação do NIV, os Peritos constataram inicialmente a gravação do seguinte NIV: 9BD11812181052669.

A superfície de gravação apresentava vestígios de esmerilhamento, bem como os caracteres formadores de tal gravação apresentava características **divergentes** das utilizadas pelo fabricante em veículos desta marca, modelo e ano de fabricação.

Fotografia ilustrativa de nº 02 – Mostra detalhes da gravação do NIV adulterado inicialmente observado no veículo.

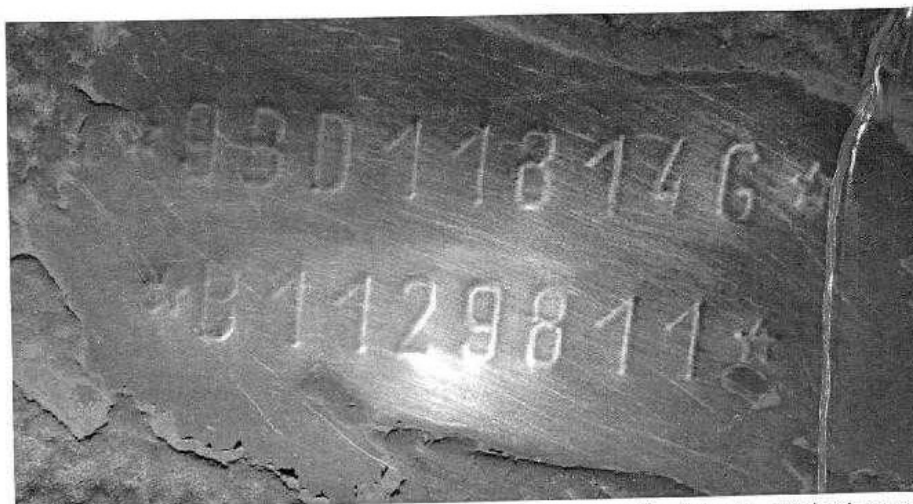
Isto observado, a Equipe Pericial aplicou no verso da peça suporte do NIV reagentes químicos específicos na tentativa de revelar latentemente a codificação original apagada do NIV do veículo. Como dito, após a aplicação de reagentes químicos específicos sobre o verso da superfície de gravação do NIV, foi possível revelar latentemente toda a sequência do NIV original do veículo, qual seja: **9BD11814GB1129811**.

Fotografia ilustrativa de nº 03 – Mostra em detalhes a gravação latente original revelada pelo verso da peça suporte do NIV.

De posse do NIV original revelado latentemente do veículo (9BD11814GB1129811), após pesquisas na base nacional da rede BIN/RENAVAM foi encontrado registro do mesmo no veículo automóvel FIAT/PUNTO ESSEN. 1.8 DL, ano fabricação/modelo 2010/2011, de placa NNW - 2549/RN, cor prata, de Sequência

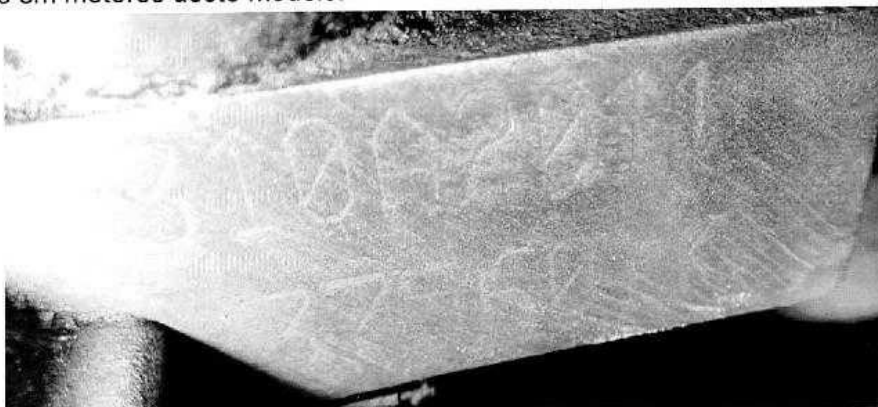
Após limpeza no local específico e adjacências da gravação da Sequência Alfanumérica Identificadora do motor foi observada a seguinte sequência alfanumérica: 310A20118375601. Os peritos constataram que a peça metálica suporte e os caracteres alfanuméricos formadores da referida gravação apresentavam **características DIVERGENTES** em relação às gravações observadas em motores deste modelo, apresentando a peça suporte vestígios de esmerilhamento e os caracteres gravados características morfológicas divergentes das normalmente utilizadas em gravações presentes em motores deste modelo.

Fotografia ilustrativa de nº 04 – Mostra detalhes da gravação adulterada da Sequência Alfanumérica Identificadora do motor observada no veículo.

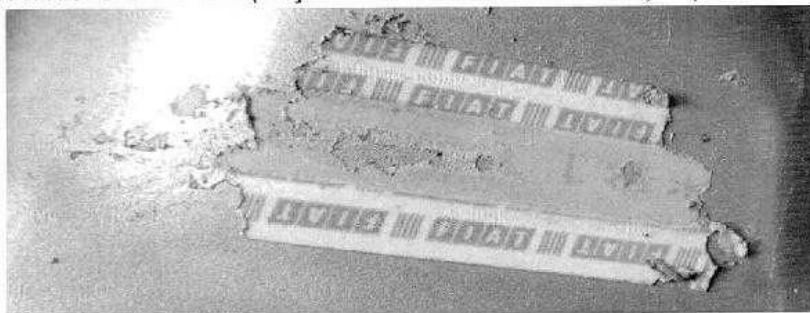
O veículo apresentava as etiquetas adesivas de segurança danificadas, não sendo possível identificar a VIS (Seção Identificadora do Veículo) impressa nas mesmas.

Fotografia ilustrativa de nº 05 – Mostra detalhes de uma das etiquetas adesivas de segurança danificadas.
