LAUDO Nº 370/2024-SETEC/SR/PF/PB

**LAUDO DE PERÍCIA CRIMINAL FEDERAL
(VEÍCULOS)**

O veículo examinado é um automóvel da marca VW – Volkswagen, modelo Saveiro Cabine Simples TrendLine, câmbio manual, pintura na cor branca, ano de fabricação 2023, modelo 2024, placas SKZ-4A96, ilustrado na Figura 1 e 2, a seguir.

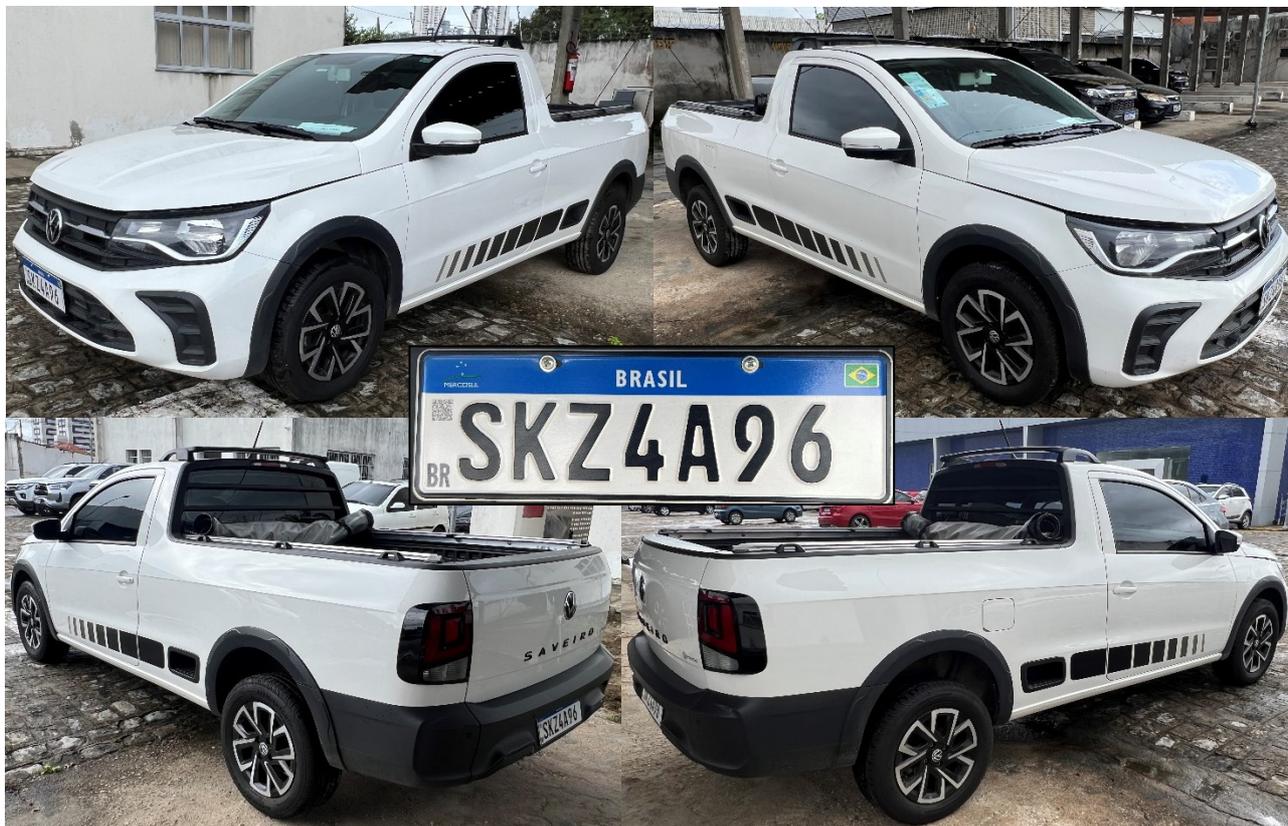
Figura 1 – Veículo examinado de placas SKZ-4A96 (destaque da placa traseira ao centro).

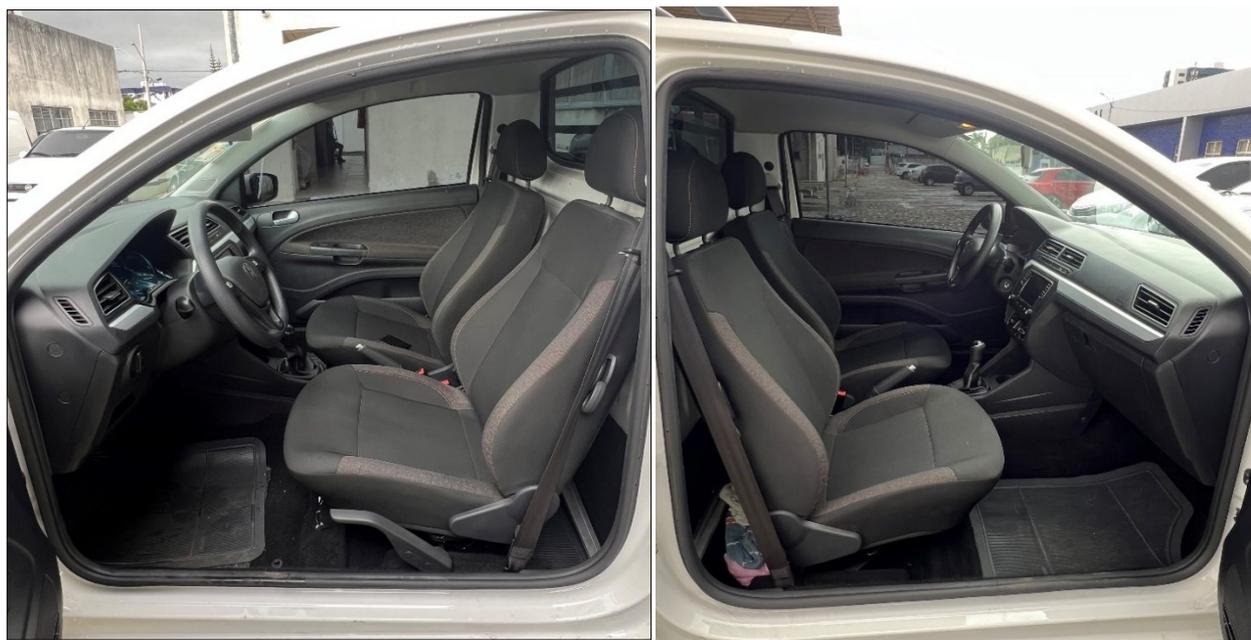
Figura 2 – Interior do veículo examinado de placas SKZ-4A96.

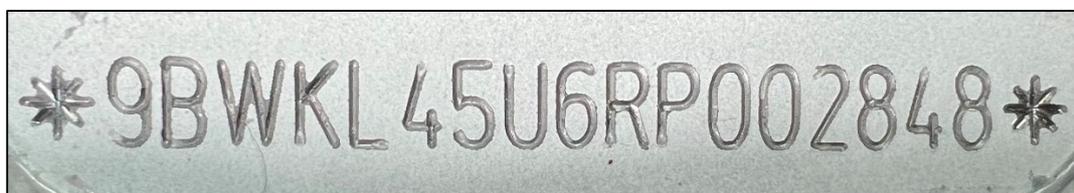
a) No veículo periciado, analisando-se macroscopicamente a superfície reservada ao Número de Identificação Veicular (NIV), com a vista desarmada e com o auxílio de iluminação natural e artificial, o Perito constatou que os caracteres alfanuméricos que ali se encontravam gravados em baixo-relevo eram os mesmos registrados junto à Secretaria Nacional de Segurança Pública para o veículo examinado, **não se constatando a existência de vestígios de adulteração** (Figura 3).

Figura 3 – NIV gravado no veículo examinado (9BWKL45U6RP002848).

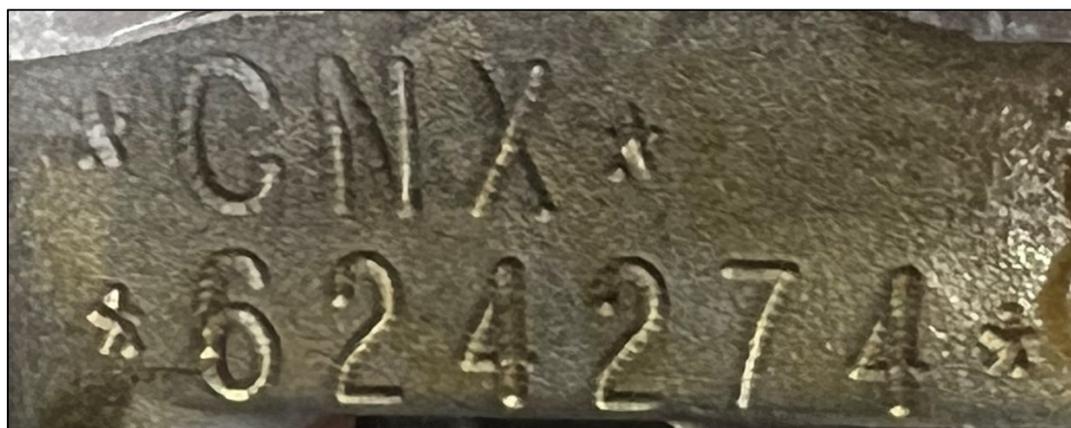
b) O motor do veículo examinado apresenta a numeração **CNX 624274** gravada em baixo-relevo, **não sendo constatada a existência de vestígios de adulteração** nos caracteres, sendo os mesmos caracteres registrados junto à Secretaria Nacional de Segurança Pública para o veículo examinado (Figura 4).

Figura 4 – Numeração do motor, gravada no veículo examinado (CNX 624274).

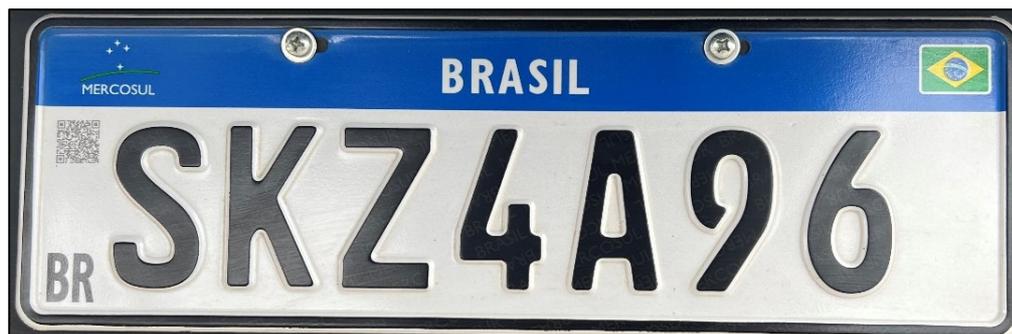
c) Examinando-se a placa do veículo em questão e comparando suas informações (código alfanumérico e cidade/estado de licenciamento) com o registro junto à Secretaria Nacional de Segurança Pública, o Perito constatou que as informações dos registros coincidem com as características observadas no veículo examinado (Figura 5).

Figura 5 – Placa do veículo examinado (SKZ-4A96).
