**LAUDO Nº 366/2024-SETEC/SR/PF/PB**

**LAUDO DE PERÍCIA CRIMINAL FEDERAL  
(VEÍCULOS)**

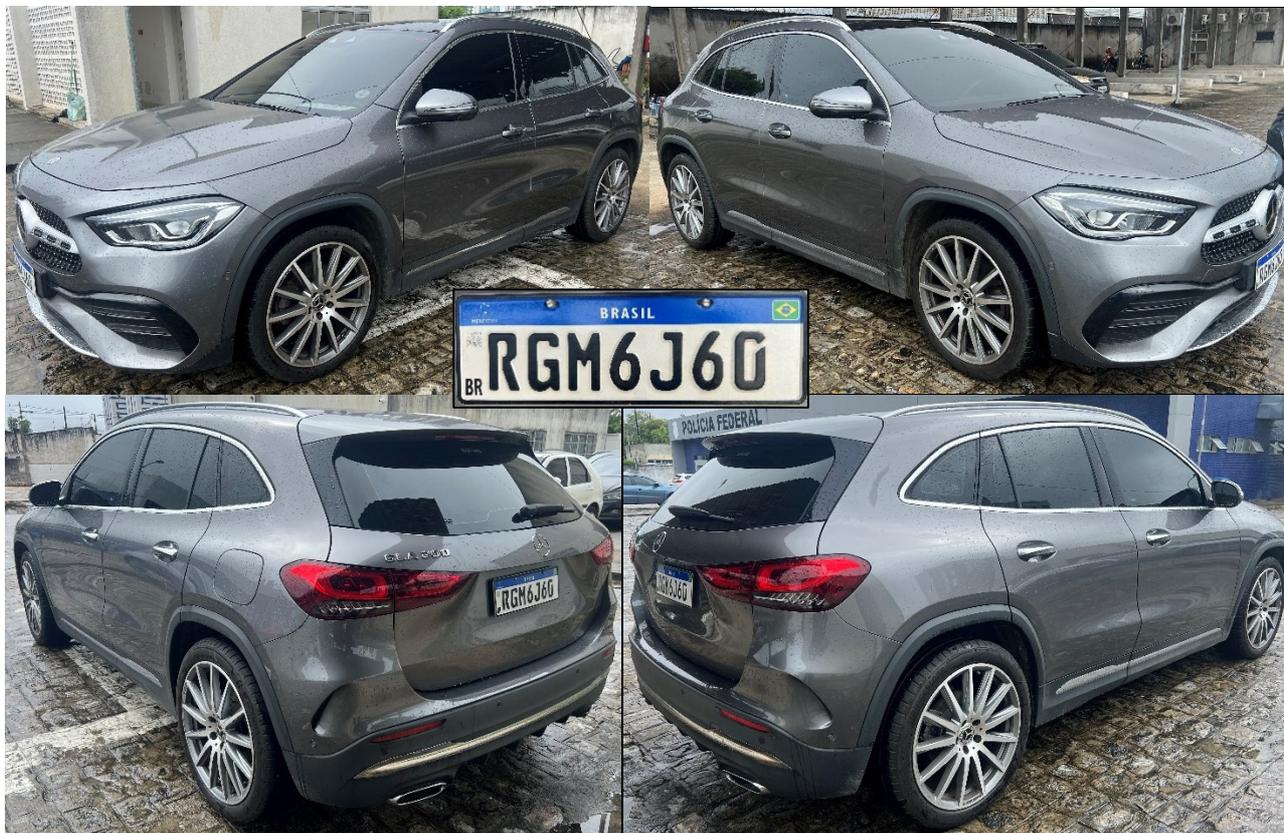
O veículo examinado é um automóvel da marca Mercedes-Benz, modelo GLA 200 AMG Line, câmbio automático, pintura na cor cinza, ano de fabricação 2022, modelo 2023, placas RGM-6J60, ilustrado na Figura 1 e 2, a seguir.

**Figura 1** – Veículo examinado de placas RGM-6J60 (destaque da placa traseira ao centro).

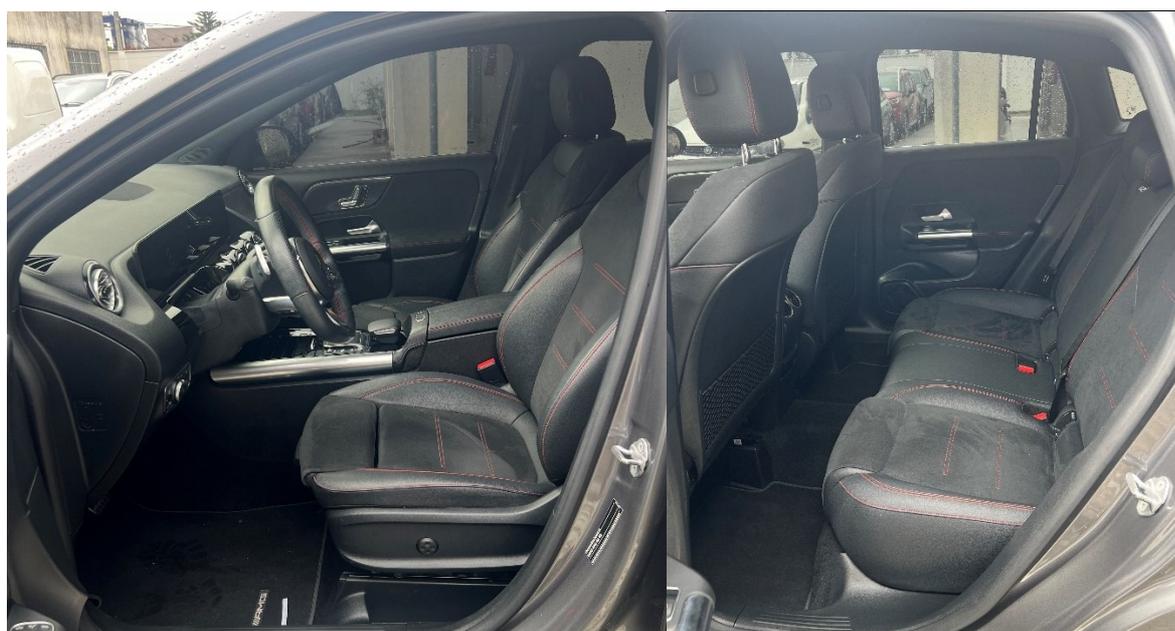
**Figura 2** – Interior do veículo examinado de placas RGM-6J60.

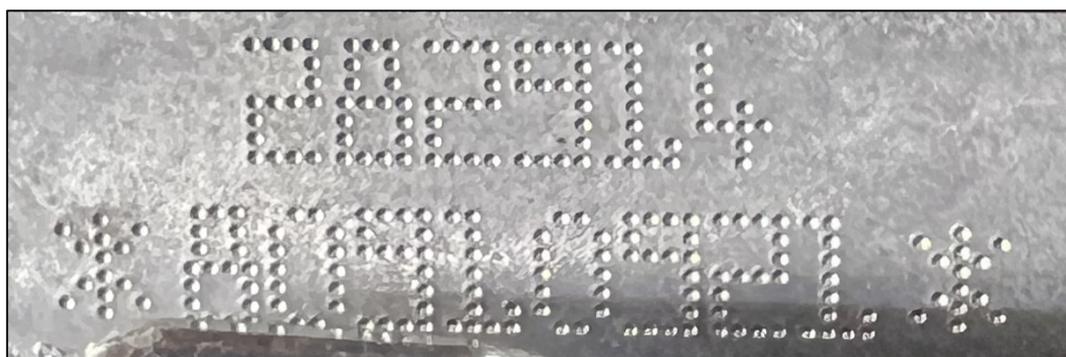
b) O motor do veículo examinado apresenta a numeração **282914 80910921** gravada em baixo-relevo, **não sendo constatada a existência de vestígios de adulteração** nos caracteres, sendo os mesmos caracteres registrados junto à Secretaria Nacional de Segurança Pública para o veículo examinado (Figura 4).

**Figura 4** – Numeração do motor, gravada no veículo examinado (282914 80910921).

No veículo periciado, analisando-se macroscopicamente a superfície reservada ao Número de Identificação Veicular (NIV) e numeração do motor, com a vista desarmada e com o auxílio de iluminação natural e artificial, o Perito constatou que os caracteres alfanuméricos que ali se encontravam gravados em baixo-relevo eram os mesmos registrados junto à Secretaria Nacional de Segurança Pública para o veículo examinado, **não se constatando a existência de vestígios de adulteração.** Vide subitem “IV.3 – Dados identificadores, letra a) e b)”.

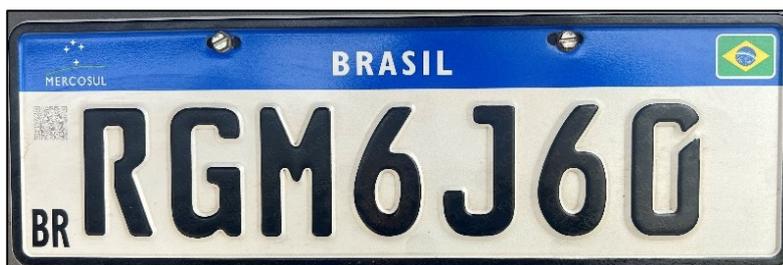
c) Examinando-se a placa do veículo em questão e comparando suas informações (código alfanumérico e cidade/estado de licenciamento) com o registro junto à Secretaria Nacional de Segurança Pública, o Perito constatou que as informações dos registros coincidem com as características observadas no veículo examinado (Figura 5).

**Figura 5** – Placa do veículo examinado (RGM-6J60).
