**LAUDO DE Nº 01.03.06.022024.003840.**

**LAUDO DE EXAME PERICIAL DE IDENTIFICAÇÃO VEICULAR**

Tratava-se de um veículo motoneta da marca HONDA, modelo C100 BIZ, cor azul, que apresentava placa de identificação KIL - 0879/PB.

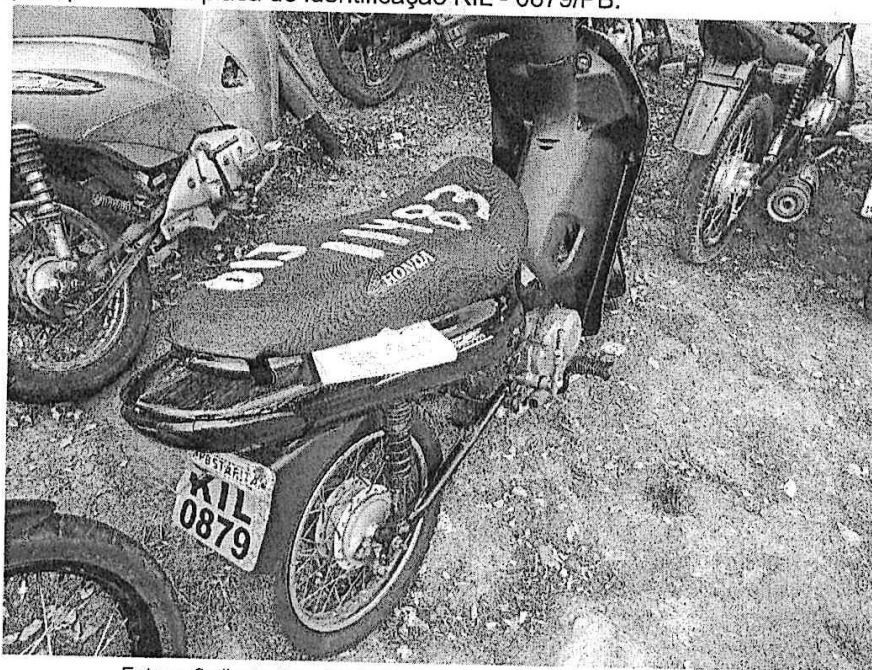
Fotografia ilustrativa de nº 01 – Mostra uma visão geral do veículo.

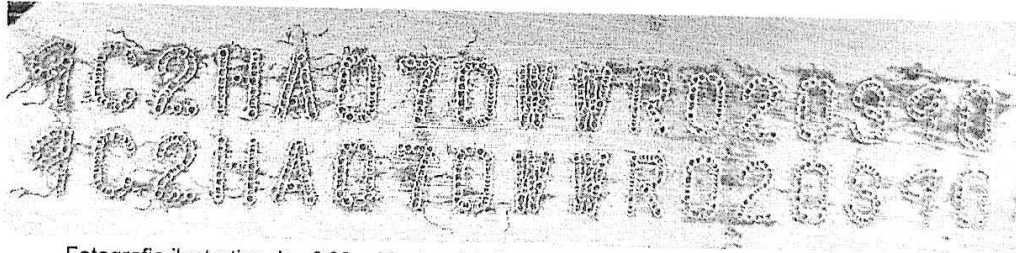
Após a remoção da tinta e limpeza no local específico e adjacências da gravação do NIV (Número de Identificação Veicular), foi constatado pelo Perito que a gravação do NIV ali observada apresentava características semelhantes às normalmente utilizadas pelo fabricante, ficando assim a sequência original do NIV: 9C2HA070WWR020390.

Fotografia ilustrativa de nº 02 – Mostra detalhes da gravação do NIV observado no veículo.

A gravação do NIV (Número de Identificação Veicular) não apresentava adulteração, conforme relatado no item II – B deste laudo.

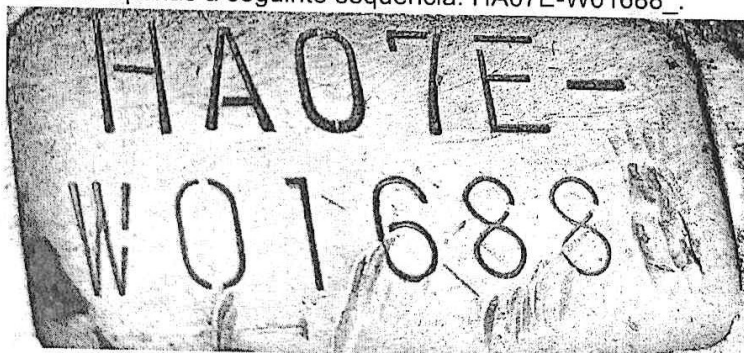
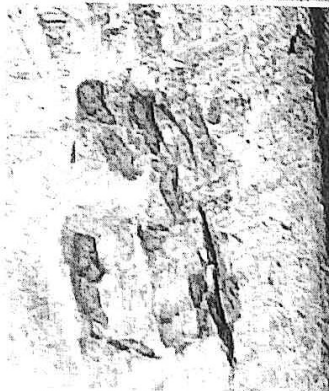
Quanto à gravação da Sequência Alfanumérica Identificadora do motor, foram observados no local da gravação do último caractere danos por amolgadura causada por instrumento contundente que suprimiu/destruiu permanentemente o caractere ali gravado. Após a utilização de técnica forense específica no local, devido aos danos acima citados, não foi possível revelar de forma latente o caractere suprimido e, conseqüentemente, determinar toda Sequência Identificadora do motor, sendo identificáveis apenas a seguinte sequência: HA07E-W01688\_.

Fotografias ilustrativas de nº 03 e 04 – Mostram detalhes do local da gravação da Sequência Alfanumérica Identificadora do motor observada no veículo e o caractere adulterado.

O veículo apresentava um motor com a seguinte sequência alfanumérica identificadora: HA07E-W01688\_, que diverge da registrada na BIN/RENAVAM para o veículo objeto dos exames.

Em razão do todo apresentado e mediante os elementos materiais encontrados, conclui o Perito que o veículo motocicleta da marca/modelo HONDA/C100 BIZ, objeto do presente exame pericial, apresentava adulteração na gravação original da Sequência Alfanumérica Identificadora do motor presente no veículo por meio da supressão/destruição de seu último caractere formador, conforme relatado no item II – C deste laudo.
