Laudos: 01.03.06.072024.23900

Laudos de Exame de Identificação Veicular

Trata-se de uma motocicleta da marca Honda, CG 125 FAN, cor predominante preta, a qual não ostentava placa.

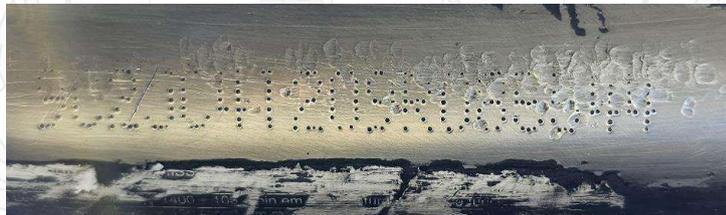
Figura 3

A sequência alfanumérica de caracterização do chassi do veículo encontrava-se danificada por ação contusa direta, fato que impossibilitava sua individualização por meio desta codificação.

Aplicado à região do código do chassi, pode-se revelar a sequência alfanumérica original da peça: 9C2JC41209R085544.

Deste modo, em face do exposto, conclui o perito signatário que houve **adulteração da codificação original do chassi e motor do veículo**, conforme descrito no item “3.2” deste laudo.

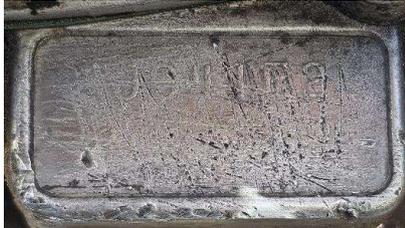
Figura 4

A sequência alfanumérica de caracterização do motor do veículo encontrava-se danificada por ação contusa direta, fato que impossibilitava sua individualização por meio desta codificação.
