**Ocorrência e Laudo nº 01.03.06.052017.13110.****LAUDO DE EXAME PERICIAL QUÍMICO METALOGRÁFICO**

## B – DO EXAME NO LOCAL DE GRAVAÇÃO DO NÚMERO DE IDENTIFICAÇÃO VEICULAR (NIV)

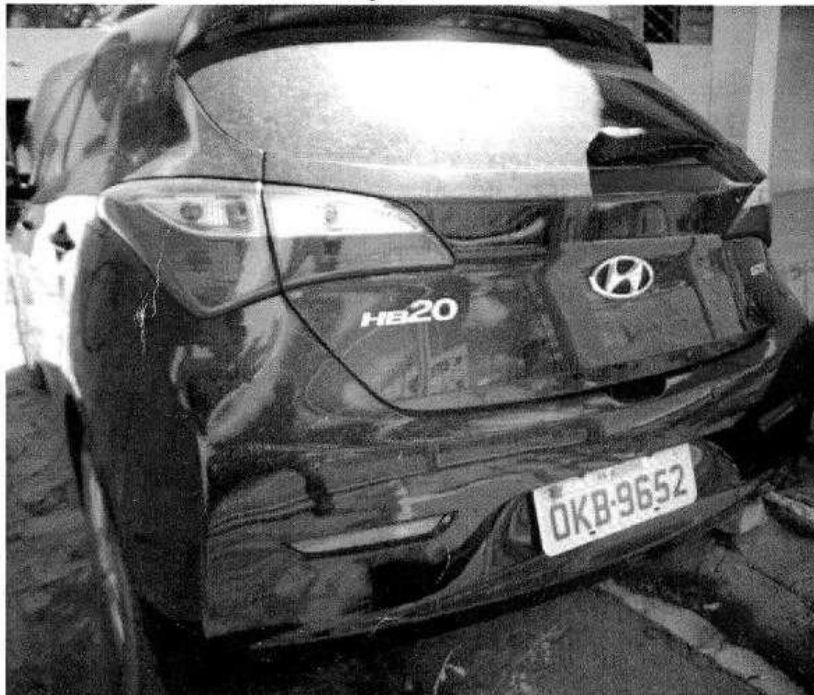
Tratava-se de um veículo automóvel da marca HYUNDAI, modelo HB20, cor preta, que apresentava placas de identificação OKB - 9652/PB.

Fotografia ilustrativa de nº 01– Mostra uma visão geral do veículo.

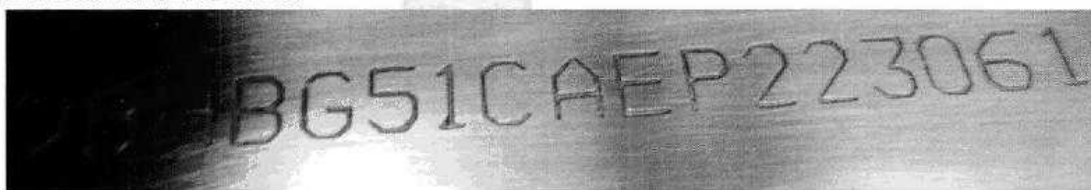
Após uma primeira limpeza no local específico e adjacências da gravação do NIV, os Peritos constataram inicialmente a gravação do seguinte NIV: 9BHBG51CAEP223061.

A superfície de gravação apresentava vestígios de esmerilhamento, bem como os caracteres formadores de tal gravação apresentavam características **divergentes** das utilizadas pelo fabricante em veículos desta marca, modelo e ano de fabricação.

Fotografia ilustrativa de nº 02 – Mostra detalhes da gravação do NIV adulterado inicialmente observado no veículo.

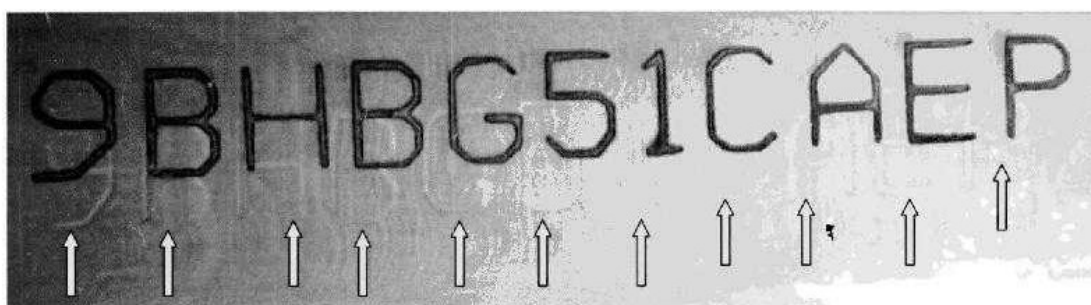
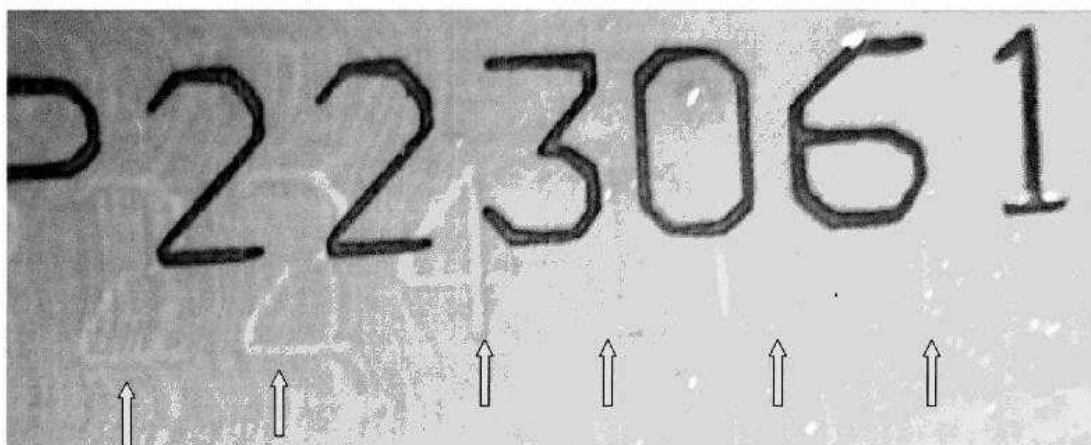
Isto observado, a Equipe Pericial aplicou no anverso da peça suporte do NIV reagentes químicos específicos na tentativa de revelar latentemente a sequência original apagada do NIV do veículo. Como dito, após a aplicação de reagentes químicos específicos sobre o anverso da superfície de gravação do NIV, foi possível revelar latentemente toda a sequência do NIV original do veículo, qual seja: **9BHBG51CAEP224161**.

Fotografias ilustrativas de nº 03 e 04 – Mostram os caracteres latentemente revelados do NIV original do veículo e indicados pelas setas.

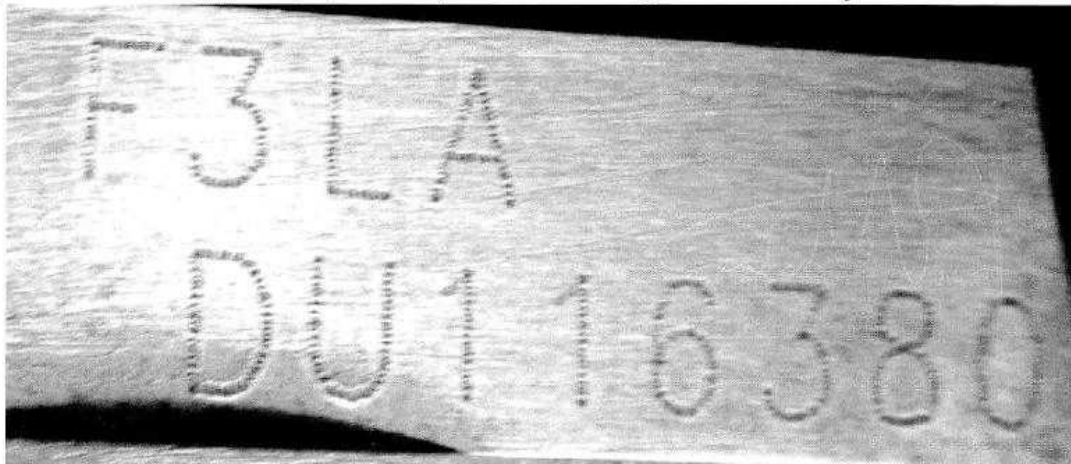
Após limpeza no local específico e adjacências da gravação da Sequência Alfanumérica Identificadora do motor foi observada a seguinte sequência alfanumérica gravada: F3LADU116380, que não apresentava vestígios de adulteração.

Fotografia ilustrativa de nº 05 – Mostra detalhes da gravação da Sequência Alfanumérica Identificadora do motor observada no veículo.
